Sted	Hjelpemotor rom
Utstyr	Hjelpemotorer
Status	Felles oversiktsbilde hjelpemotor: 1, 2, 3, 4
Dato	3/16/00
Tid	7:46:33 PM

Sted	Hovedmotor rom
Utstyr	Hovedmotorer
Status	Oversiktsbilde
Dato	3/16/00
Tid	8:30:46 PM

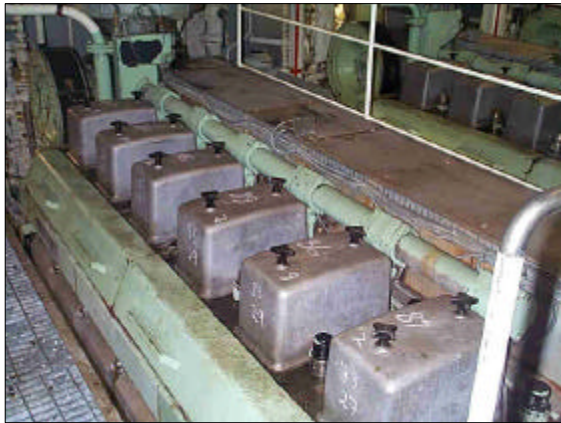
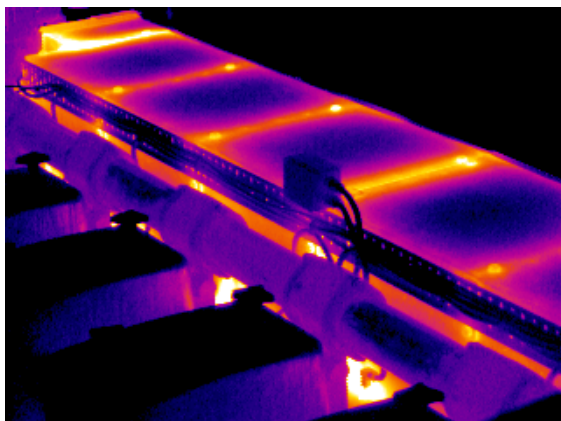
Oversiktsbildet er felles bilde for hjelpemotorene 1- 4.
 Alle 4 hjelpemotorer har tilnærmet samme feiltemperaturer på eksos manifold, lommer til temp. følere for eksos gass, samt isolering rundt avgassturbiner.

For individuelle feil på hver enkelt motor: Se egne rapport sider.

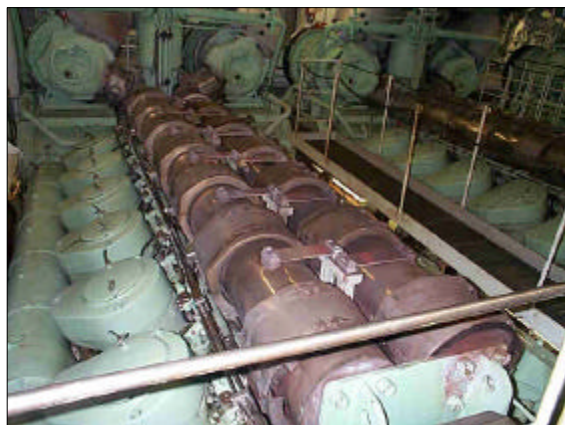
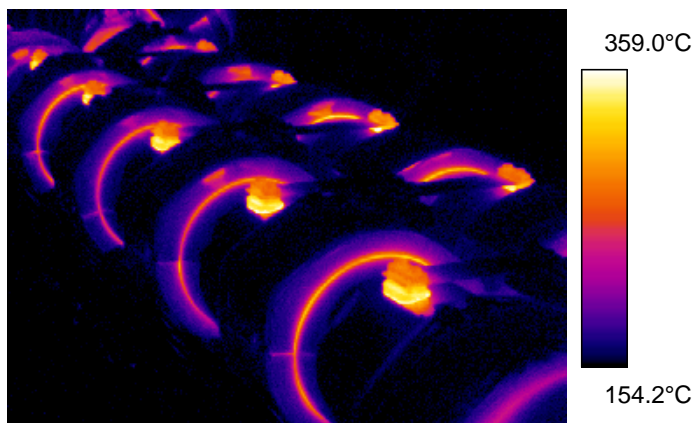
Oversiktsbildet er felles bilde for hovedmotorene 1- 4.
 Alle 4 hovedmotorer har tilnærmet samme feiltemperaturer på eksos manifold.
 For individuelle feil på hver enkelt motor: Se egne rapport sider.

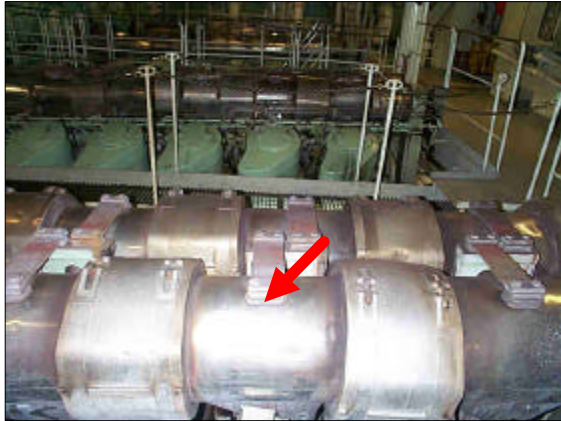
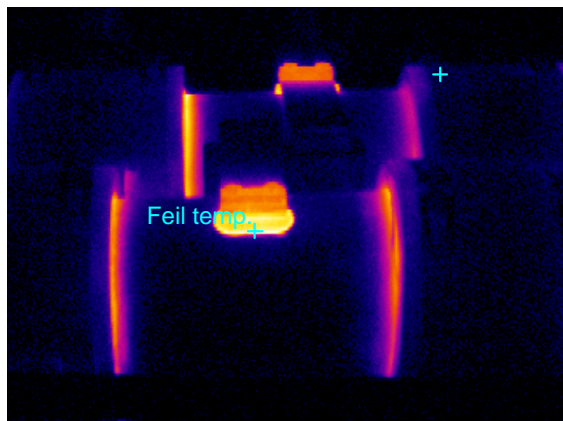
Sted	Hovedmotor rom
Utstyr	Hovedmotor nr. 1
Status	Temp. over 200 grader C
Dato	3/16/00
Tid	8:34:19 PM

Temp. i feilsted	354 °C
	*204 °C
Overtemperatur	*150 °C

Avstiver eksos manifold ikke isolert.
Dette er felles for alle hovedmotorer.
