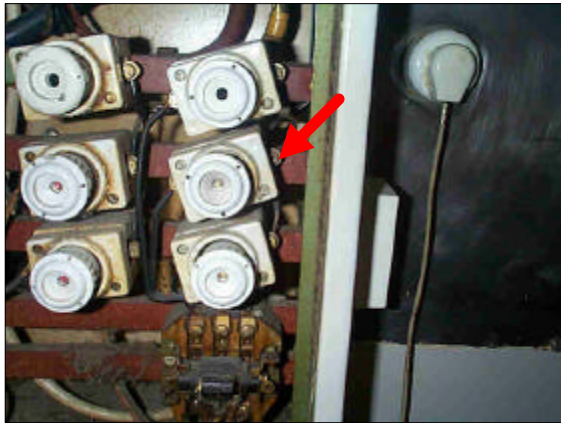
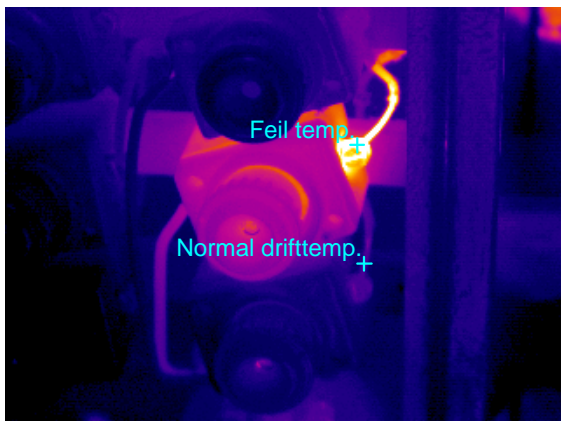
Sted	Crew Pantry Dekk 2 PB 604
Utstyr	Micro ovn
Status	
Dato	5/23/00
Tid	11:42:42 AM

Temp. i feilsted	62 °C
Normal drift temp	32 °C
Overtemperatur	29 °C
Last i feilsted	
Merkelast	
Feilkategori	A

Ettetrekke forbindelse på sikringsselement.

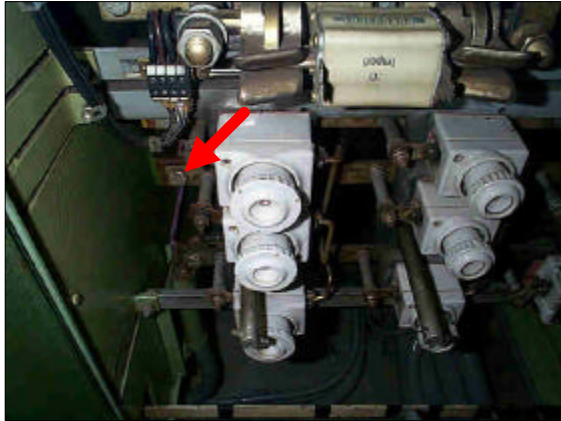
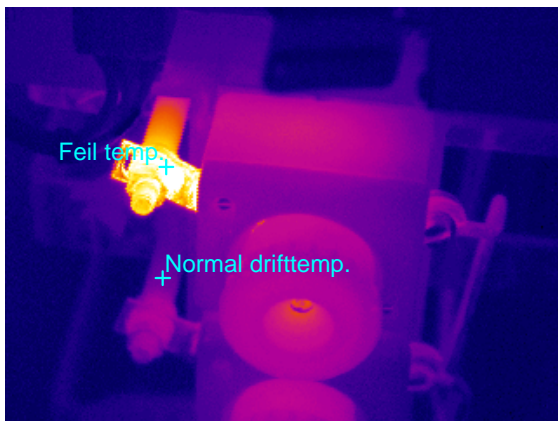
Sted	Controllrom Felt 11
Utstyr	D.P.LB 403 Supply 2 Eng.Room Fan
Status	
Dato	5/23/00
Tid	5:30:57 PM

Temp. i feilsted	94 °C
Normal drift temp	39 °C
Overtemperatur	56 °C
Last i feilsted	
Merkelast	
Feilkategori	A

Trekke til forbindelse på sikringsselement.
