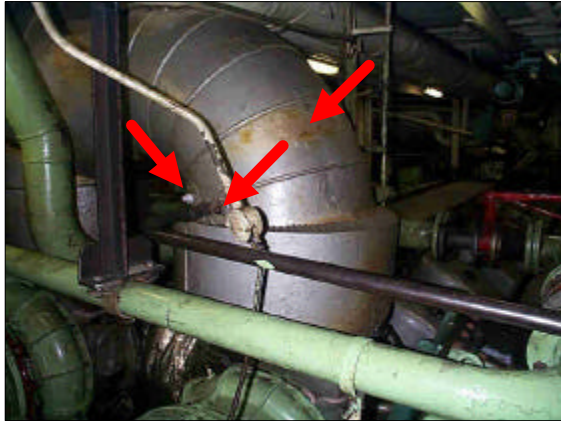
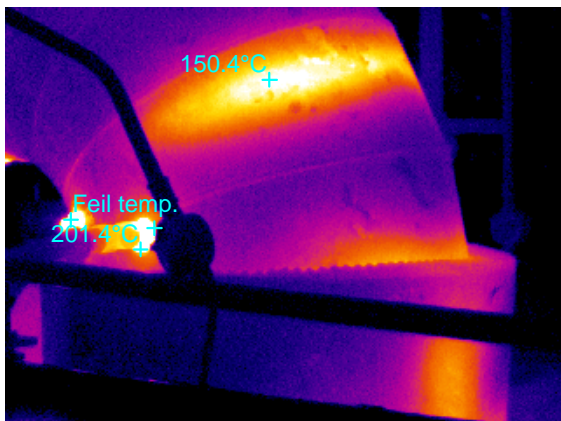
Sted	Hovedmotor rom
Utstyr	Hovedmotor S.B.
Status	Eksosrør etter turbin
Dato	5/23/00
Tid	7:35:44 PM

Temp. i feilsted	281 °C
	202 °C
<b>Overtemperatur</b>	<b>79 °C</b>

Etterisoleres.  
Temp. stiger ved høyere belastning.

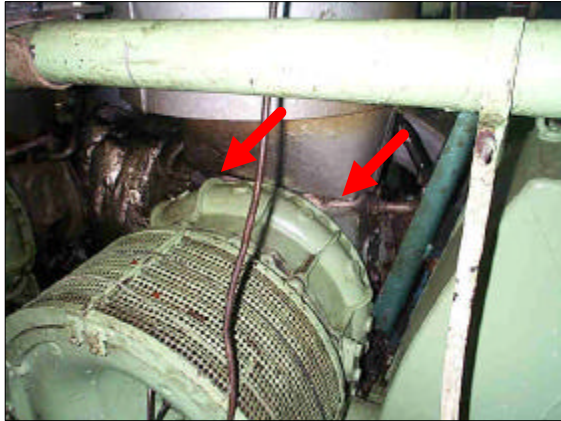
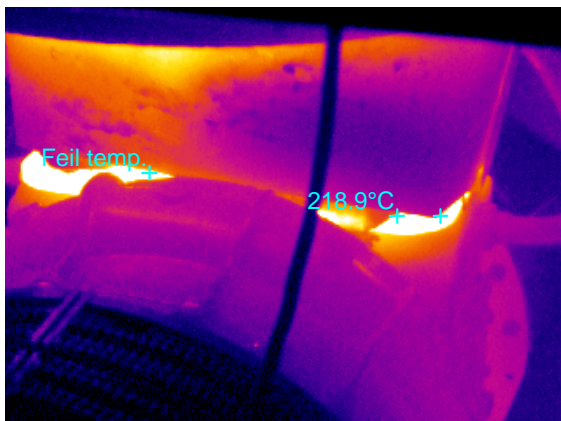
Sted	Hovedmotor rom
Utstyr	Hovedmotor S.B.
Status	Eksosrør etter turbin
Dato	5/23/00
Tid	7:36:58 PM

Temp. i feilsted	*340 °C
	202 °C
<b>Overtemperatur</b>	<b>*137 °C</b>

Etterisoleres.  
Temp. stiger ved høyere belastning.
