Sted	Vaskerom
Utstyr	Skjøtekontakt
Status	
Dato	6/9/00
Tid	11:04:29 AM

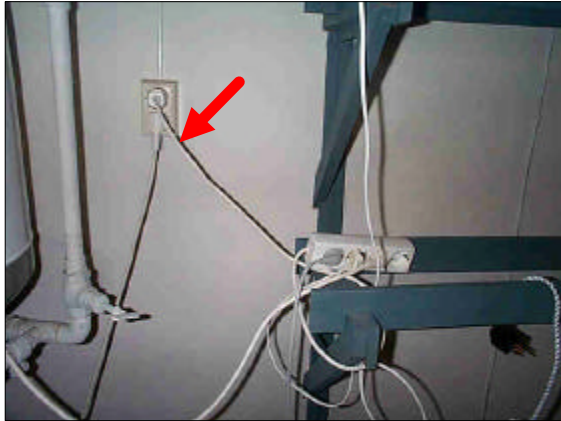
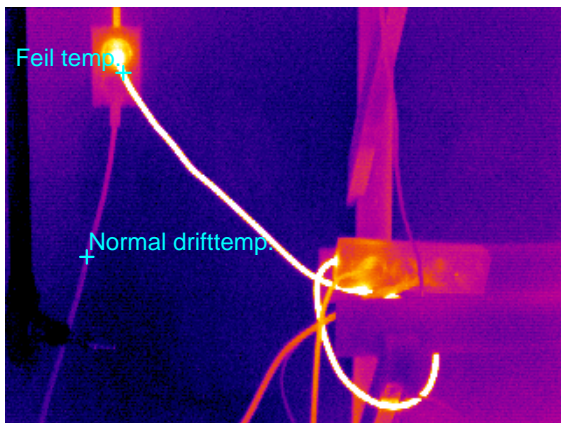
Temp. i feilsted	31 °C
Normal drift temp	20 °C
<b>Overtemperatur</b>	<b>11 °C</b>
Last i feilsted	
Merkelast	
<b>Feilkategori</b>	<b>A</b>

Skjøteledning skiftes ut, pga lavt tverrsnitt.  
 Temperatur på ledning vil stige ved økt belastning.  
 Belastning på skjøtekontakten redusert ved at tilkopleet varmtvannsbereder ble flyttet til annen kontakt.
